合肥读本

一瞬间,围墙垮塌"埋葬"一条命一年前,暴雨就曾"推"倒这堵墙

是天灾? 还是人祸?

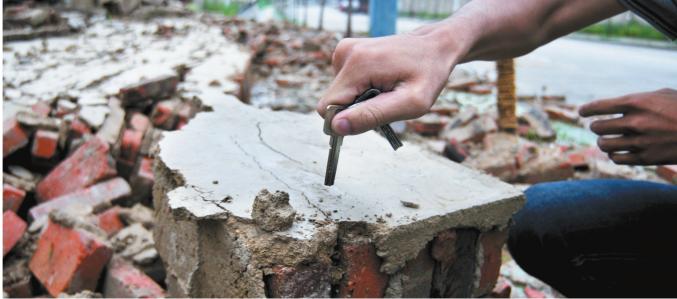
用钥匙一抠,砖间的沙石就掉落下来

记者看到,其中一截长约20米的围墙已经垮塌, 只有墙根一截墙体比较固定,大块砖石还未脱落。其 他大量红砖垮下平铺在人行横道上,占据了整个路 面,并有大量红砖飞溅到当涂支路上,围墙墙体裂缝 纵横交错,密密麻麻,多数红砖还保持原状,但两砖之 间的沙石已经脱落。 记者随手捡起一块红砖,发现固定浇灌其间的沙石已经明显松软,轻轻一揉泥沙俱落,呈粉末状,没有一点韧性和黏合感。"这怎么会是混凝土浇筑的,随便一场大雨冲刷就倒了,怎么这么没有牢固性。"路过的市民对墙体质量提出质疑。

记者看到,倒塌的这截墙体不同于其他相邻一侧围墙,明显是修缮不久后的新墙,其中在墙体的内侧还有一道高约半人的矮墙, 两墙之间空出50厘米的排水沟,据市场保安称,该排水沟充当雨季排水之需,但积水排向何处却不知情。

再顺着墙体内沿就是一人多高的黄土坡,经过暴雨的冲刷后,泥土已经明显松软不堪,垮塌的墙体包含内外墙,这也印证了垮塌最先是从内墙塌下,砸中外墙后一并塌下。

记者留意到,其他未塌的墙体上仍有被水浸泡的痕迹,约有一米多高,与内墙高度保持持平,难道暴雨冲下时,排水沟内积水一时无法排空,导致水溢外墙,最终内外两墙墙根被水泡软松动后发生轰然倒塌?一名门卫保安称,当时雨实在太大,没有注意排水沟积水状况,但暴雨中存在积水情况在所难免。
