合肥金寨路高架一匝道坠落

魂断高架桥

●金寨路高架一匝道发生坠落,重达百吨整体桥梁最先坠落;
●桥梁坠落时如地震一般,一名20多岁河南小伙当场遇难

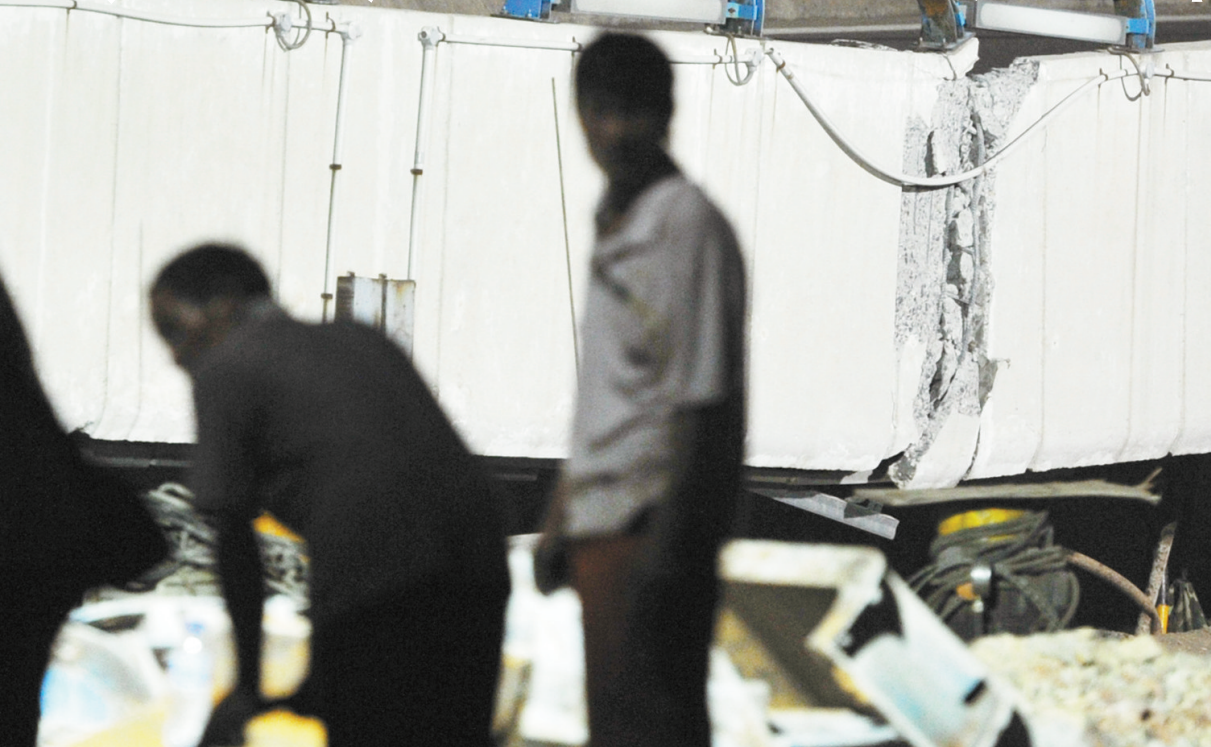
大图:桥上断痕清晰可见 小图:挖掘机正在救援

发生坠落的位置位于金寨路高架南二环F匝道,这截南北纵向的匝道也恰好位于合作化南路高架施工场区,整体桥梁与主桥已经脱落分离,落差约有四五米高,坠落的桥梁蜿蜒曲折瘫倒在地面上,其中北段的匝道终点支柱完好无损,但桥面已经坠落,有一定角度倾斜,固定桥身的钢板已经完全脱落。

支撑桥面的数个桥墩已经完全被厚重的桥身埋在土里,地表坑坑洼洼,堆积大量泥土杂石,桥身却分几段倾斜,两侧只留下了高高的桥墩,两桥墩之间形成一个巨大的空隙。当初的衔接口处已经露出明显沟缝,桥面上的路灯杆尚保持原状,一截桥面匝道落下,几乎将中间的桥墩砸落入地表,其他两侧桥墩稍微略高,但离地面只留出一米来高的落差。

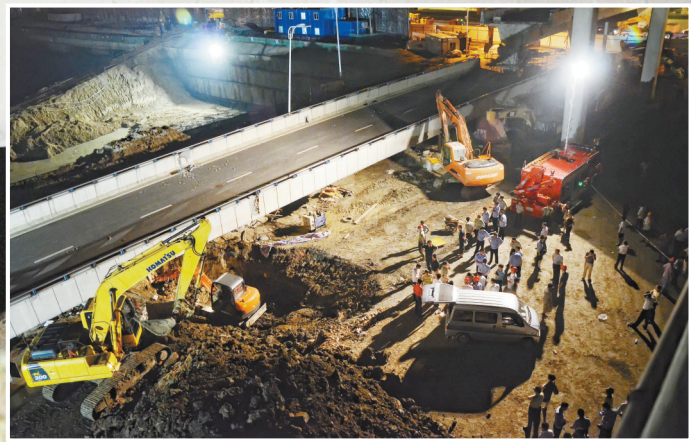
人工徒手挖掘几乎无法实现,只好动用机械进行挖掘。由于遇难者遗体位置无法进行大规模开挖,18时30分许,一辆小型挖掘机进入桥墩附近,开始挖掘桥墩边泥土,一辆大型挖掘机则就近将碎砾刨开,搬开障碍物救援。多名工作人员在现
