# 载满烟花爆竹货车爆炸 高速桥梁被炸塌 8车坠 9人亡

## 官方：天气恶劣=>车辆爆炸=>大桥垮塌

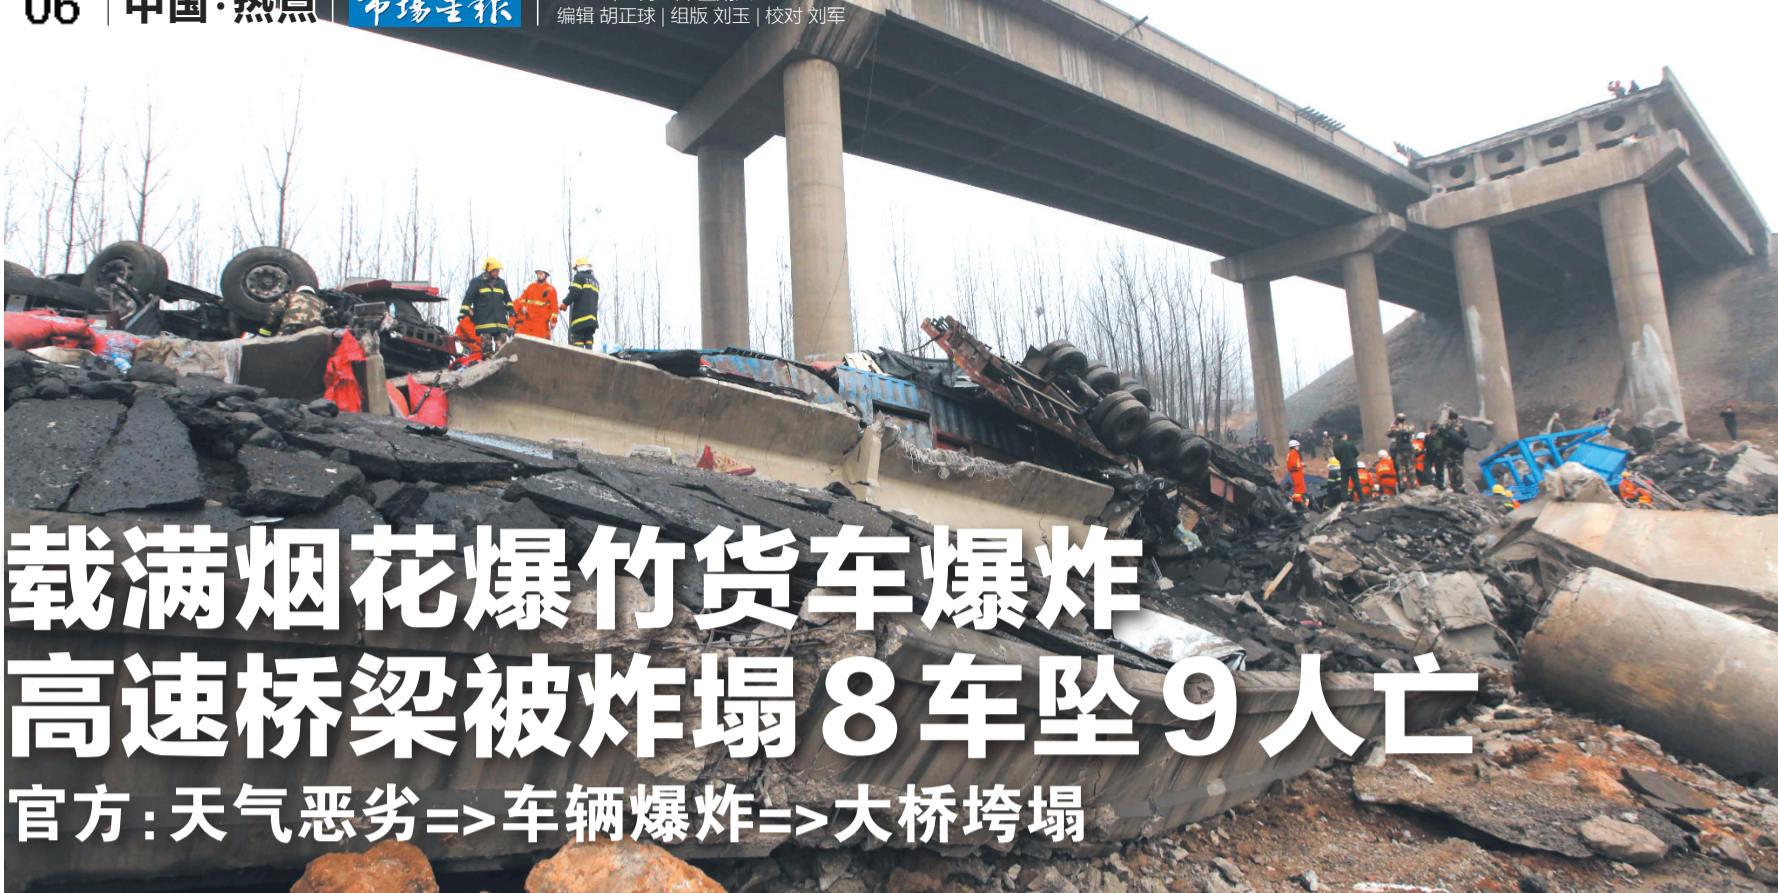
昨天早上8点52分，连霍高速三门峡渑池段K741+900段的义昌大桥南半幅发生坍塌。对于坍塌原因，据报道，一辆装载爆炸品的货车自西向东行至河南义昌大桥时，突然发生爆炸，导致大桥南半幅被炸毁，北半幅桥板松动。爆炸已造成9人死亡11人受伤，连霍高速双向断行。

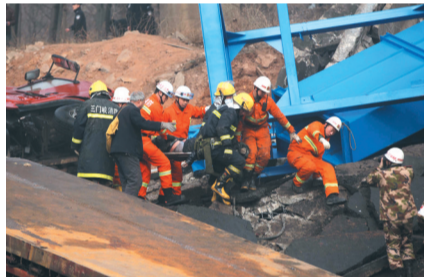
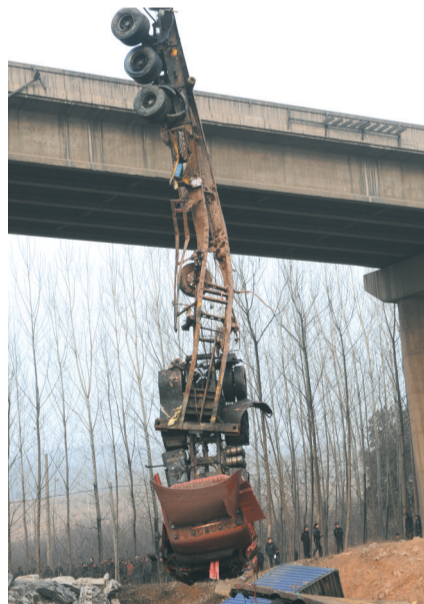
记者看到由于义昌大桥是公路桥，它的桥墩离地有几十米高，南半幅被炸毁之后很多大货车从桥上掉下去，桥下可以看到一些严重的擦撞痕迹，桥面也变得焦黑，桥墩下还有一些大货车的残骸。

救援现场
